| 電 気 保 安 教 育 訓 練 記 録 | | 教 育 訓 練 実 施 会 社 | | | | 電 気 管 理 技 術 者 |
| 目    的 | 電 気 事 業 法   保 安 規 程 第 10, 11 条 に 基 づ く 保 安 教 育 訓 練 | | | | | |
| 内    容 | 1. 年次点検結果について電気管理技術者から報告。<br>2. 電気事故例の概要について（経済産業局資料に基づき説明） | | | | | |

## 中部近畿産業保安監督部管内 (近畿支部、北陸監督署管内を除く) 電気事故概要 (2010年7～9月報告分)

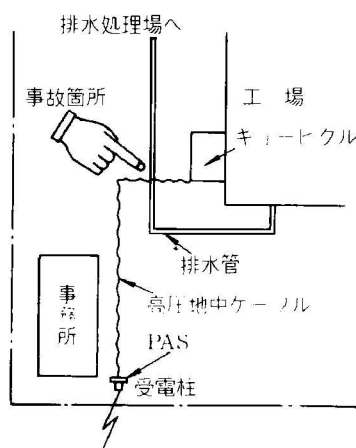
構内図

**【事故の状況】** この事業場は、構内第1柱で受電し、高圧地中ケーブルにより約45m離れた受電用キュービクルまで配線されていた。事故当日は、工場内排水管増設工事を行うことになり、作業者が施設担当者からの指示により工事箇所を電動ピックを使用して掘削中、地下約60cmのところに布設してあった地中ケーブルの防護用トラフを破損し、さらに地中ケーブルの外装及び絶縁被覆をも損傷させ、地絡事故から波及事故に及んだ。

事故後GRの不動作について調査した結果、SOG制御箱内のGRのVTC用の出力部（増幅部）が雷サージまたはその他の原因により焼損していたことが判明した。

作業着手前に施設担当者（地中ケーブルのルートを知っていた）が作業者に地中ケーブルの位置及び掘削上の注意をしなかった。

- (1) 地中ケーブル埋設側面及び標石、埋設表示シートがなかった。
- (2) GRが不動作であった。

ケーブルの損傷箇所を切断して直線接続にし、耐圧試験を行い受電。

- (1) 地中ケーブルの埋設図面の整備、標石、埋設表示シートを施す。
- (2) 地中ケーブル付近で掘削作業を行う場合は手掘り等で慎重に行うよう作業者に注意し、必要に応じて監視する。
- (3) GRの維持・管理を十分にする。

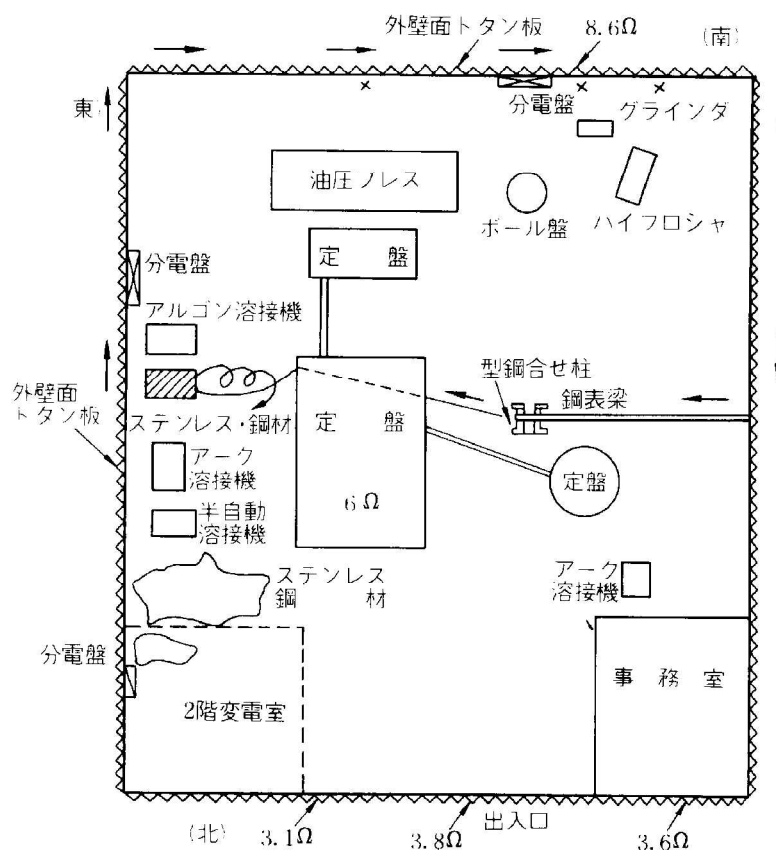
14時20分頃、来客があったので、溶接機ホルダを木箱の上に置いて、電源を入れたまま客の応待に出た。その直後、溶接機ホルダが木箱の下の鋼材上に落下した。

このため、溶接機の電流が、鋼材→建物壁造営材（トタン）→型鋼合せ柱（鉄製）の間を流れ、建物造営材南側2階壁面トタン板数箇所からスパークが発生し、14時28分同壁面から出火、木造部分100m<sup>2</sup>を焼失した。

- (1) 溶接作業中、電源を入れたまま現場を離れた。
- (2) 作業場の整理整頓が悪く、溶接ホルダが落下しただけで、溶接の閉回路ができてしまった。

- (1) 溶接作業中、作業の中断等で持ち場を離れるときは、必ず電源を開放するよう習慣づける。
- (2) 溶接作業場は整理整頓を励行する。

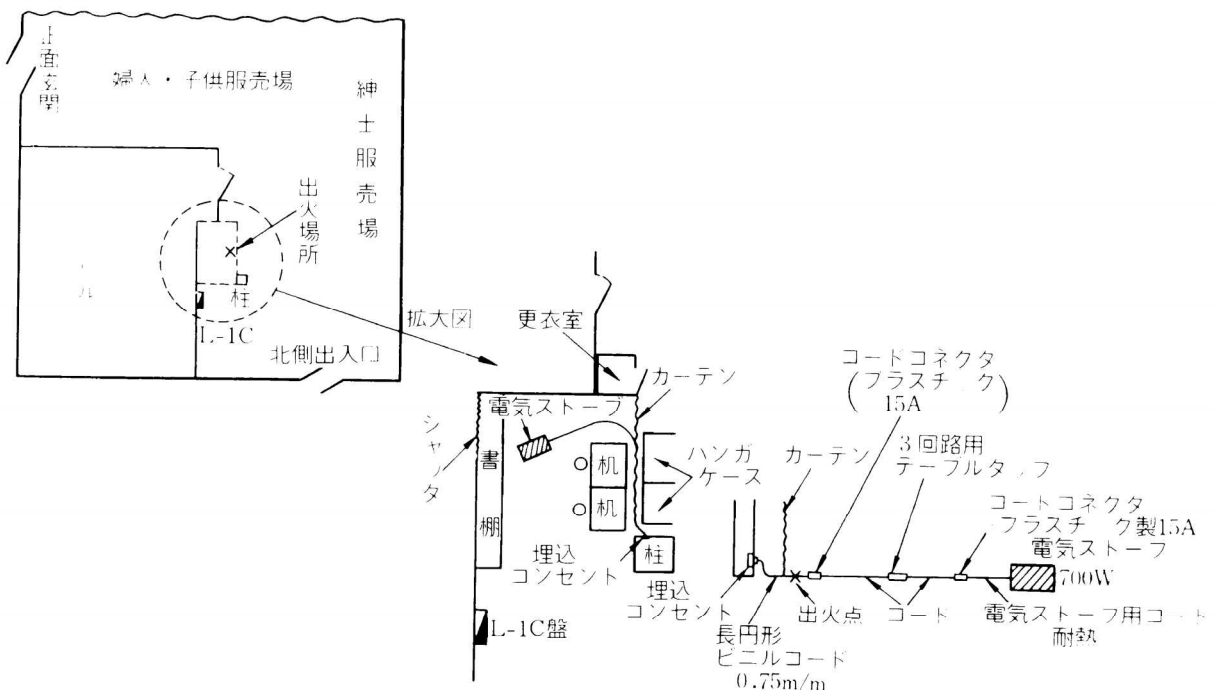
調査の結果，出火部分のビニルコード（ $0.75\text{mm}^2 \times 2\text{C}$ ）が約1か月ほど前，ハンガケースの角でつぶされ断線したのを，店員が振り接続をし，セロハンテープ巻きをして素人修理を行っていたことがわかった。

ところが最近このビニルコードの端末に新しく電気ヒータ（700kW）が接続され，使用開始したため，素人工事の接続部が接触不良を起こし，過熱し，セロハンテープを炭化させ，これが発火点となって，たまたまこれを覆っていた間仕切りカーテンの下端が炎上したものと推定される。

- (1) ビニルコードの接続を軽く考えて素人工事を行った。
- (2) ビニルコードの端末が次々と延長されて，負荷と電線容量との関連が確実に把握されていなかった。

- (1) 素人工事の禁止を徹底する。
- (2) コードの接続には接続器具の使用を徹底させる。
- (3) コードの配線端末を次々と延長すると，接続される負荷管理が十分でないの，特に大きな負荷は本格配線を行うよう心がける。

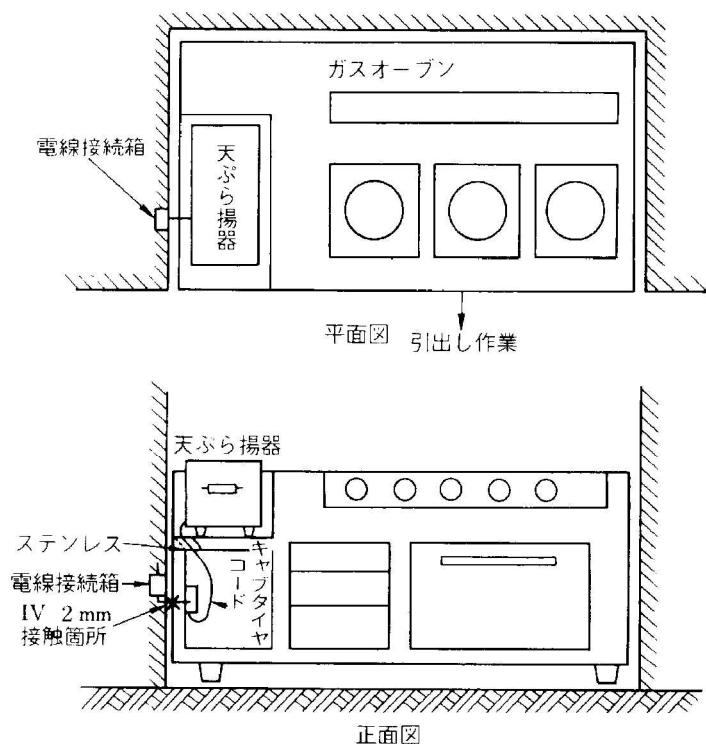
取替えのため来所した作業員 A（被害者）は、早速古いオーブンを引出しにかかったが、その際段取りが悪く、引出しに邪魔になる隣接設備の整理を十分行わないまま無理にオーブンを取り替えようとしたため、隣に置かれていた電気式テンプラ揚器も一緒に動かしてしまった。

その際、電気テンプラ揚器への配線（IV、2mm、200V）の被覆を損傷させ、その充電部が引出し中のガスオーブンの外箱に接触し、被害者が感電した。

たまたま、服装も軽装であり、床も湿った状態であったので被害者の感電死亡という思いがけない事故となってしまった。なお、漏電遮断器は取り付けられていなかった。

- (1) 作業の際、電源を切らずに実施した。
- (2) 厨房設備で水気のある場所であるが、漏電遮断器が設置されていなかった。
- (3) オーブン取りはずしの際、隣接機器の状態を十分調査しなかった。

- (1) 厨房設備で水気のある場所には必ず漏電遮断器を取り付ける。
- (2) オーブン取りはずしの際、一見関係ないようにみえるけれども、隣接機器等の電源は必ず開放する。
- (3) 電気機器を移動させる場合は、配線状態をよく調べる。

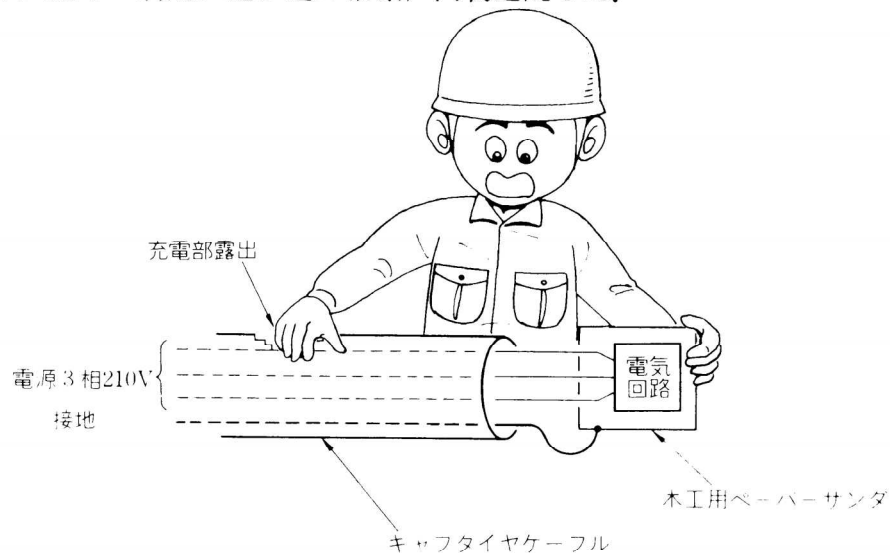
事故箇所

**【事故の状況】** 家具製造工場内で，15時40分頃，木工作業員が木工用ペーパーサンダで家具を加工していたが，作業位置を変えようとし，ペーパーサンダを左手で持ち，同ペーパーサンダ用電源キャブタイヤケーブルを右手で握った瞬間に感電した．木工作業員は少し前に自分がペーパーサンダでキャブタイヤケーブルを誤って損傷させたのを知っていたが，そのまま作業を続けていた．

キャブタイヤケーブルは4心でそのうち3心は3相200V用，他の1心は接地用の一般的なものであり，キャブタイヤケーブルの先端のプラグを工場壁面に取付けてある接地極付動力用コンセントに差込むと，ペーパーサンダ本体は接地されるようになっていた．なお接地抵抗値は1Ωであった．

- 直接原因  
充電部露出箇所接触．
- 間接原因  
キャブタイヤケーブルの損傷箇所の放置

- 恒久対策
  - (1) キャブタイヤケーブルを取り替えた．
  - (2) 電源に漏電遮断器を取り付けた．
  - (3) 従業員の安全教育を徹底させた．
