6 . 6 K V   C V T ケーブル端末処理材料  
( 製品型番 : 9 2 - E 7 3 2 J )  
変形調査ご報告書

200 7 年   1 月 25 日

**住友スリーエム株式会社**  
電力・通信製品事業部技術部

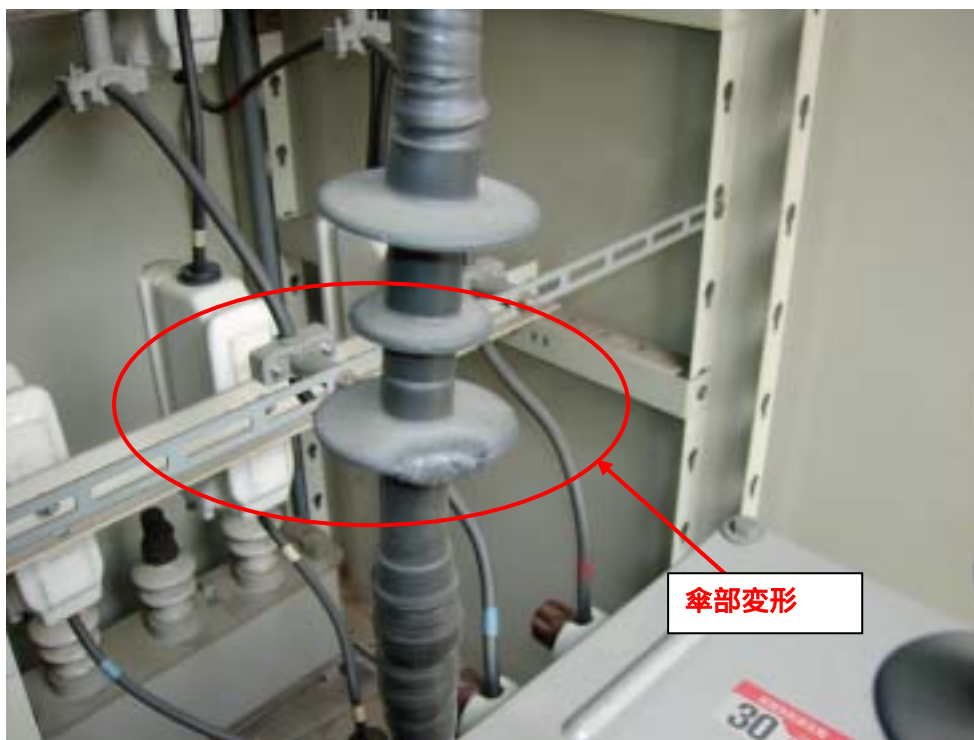
端末傘部分の変形が発生しています。

本体部に亀裂、損傷は見られません。

今回の事象は、傘部の EPDM ゴムが変形、劣化しておりますが、このようなゴム変形、劣化は長期間の温度、オゾン、紫外線等の影響により、発生する場合があります。

以上のことから、オゾンと温度の複合要因により傘部のゴムが劣化していると思われます。

写真1 変形した屋内端末： 小林電気保安事務所殿ご提供

- 1) 端末としての電気性能は、問題は無い。
- 2) 今後傘部分およびハイ-K チューブ部分以外が、急激に変化が進んで、事故に至ると思われない。
- 3) 今回の場合は、端末部をテープ巻きで補修されるようお願いいたします。

状況の確認のところでも述べましたが、変形不具合が発生した端末部は、テープ巻きで補修される処置を取るようお願いいたします。 作業方法に関しては「添付資料 1」を参照してください。

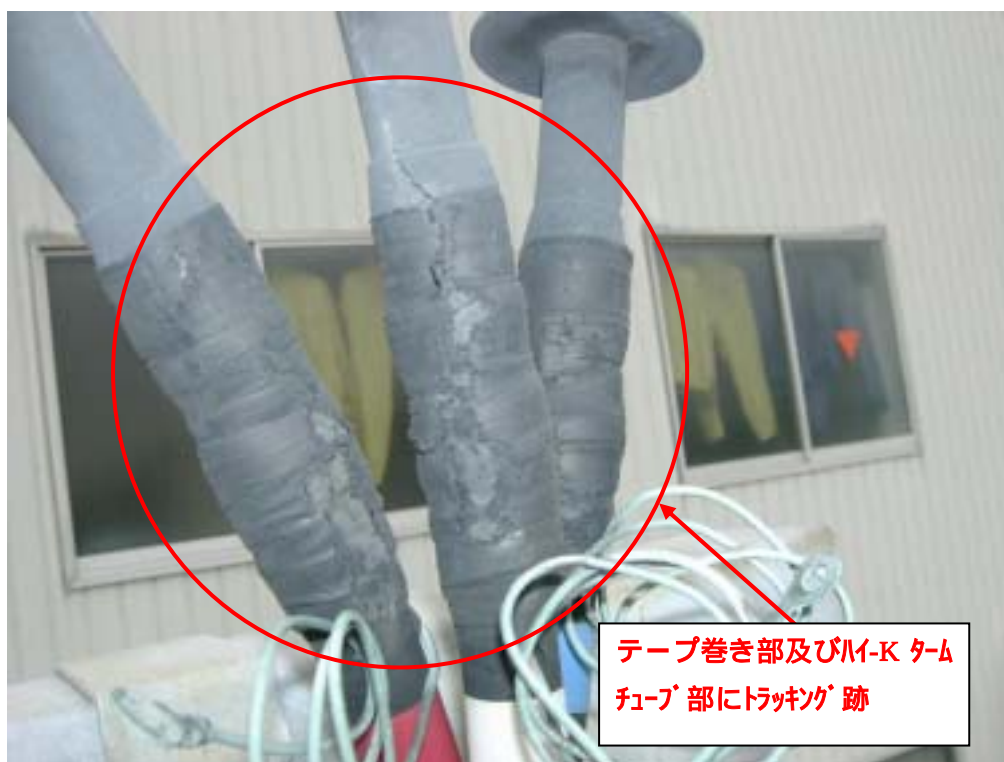
端末テープ巻き部に三相ともトラッキング跡が見られます。

白相に関しては本体部にもトラッキングが原因と思われるダメージ跡が見られます。

今回の不具合は、顕著なトラッキング現象が観察されるので、これが原因でハイ-K タームチューブ部がダメージを受けたものとする。

写真2 変形した屋外端末： 小林電気保安事務所殿ご提供

- 1) 端末の本体部分にダメージ跡があるので、交換が必要と考えます。交換までに日数を要する場合は、テープ巻き部およびダメージを受けているハイ-K ターム本体部に粘着ポリエチレンテープ巻きで補修していただき、後日交換していただくようお願いいたします。

同様に、端末を交換していただくようお願いしたいと考えますが、交換まで時間を要する場合は粘着ポリエチレンテープでの応急的補修を施すようお願いいたします。
