## サーモグラフィー（赤外線カメラ）

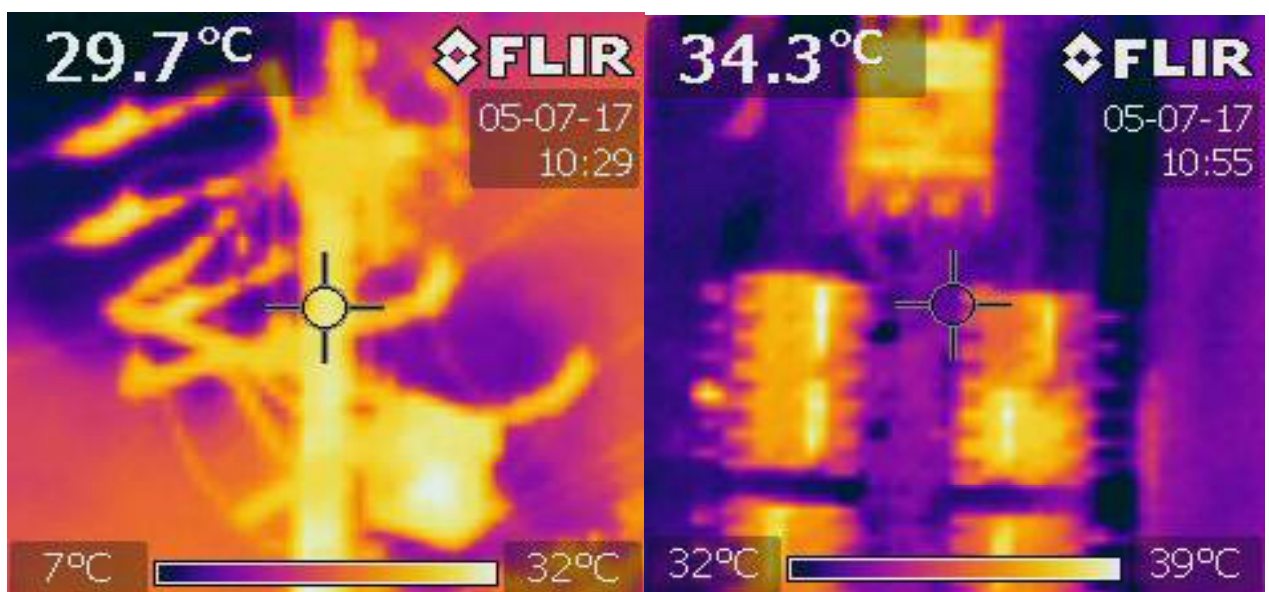
分電盤 画像

H25.7 に発生した北海道の J R 特急の分電盤焼損事故はこのような点検を行っていれば起きなかったかも？
