## 屋外用高圧交流気中負荷開閉器(E-PAS)の軸銷点検結果について

| 点 検 日 | 2013 年 4 月 20 日 |
| 形 名 | PAS-E2XSL30 |

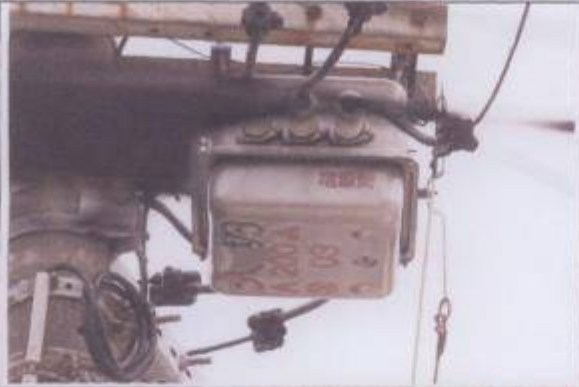
開閉器に、変形・破損の異常は認められませんでした(写真 1 参照)。

| | <p>写真1<br/>外観</p> <p>・変形・破損の異常は認められませんでした。</p> |

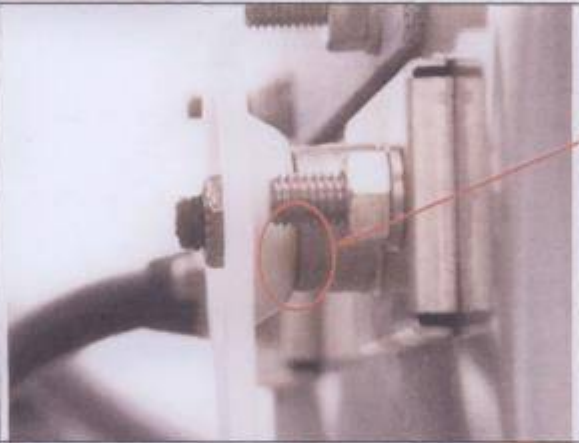
指針軸摺動部に、錆が認められました(写真 2 参照)。

点検の結果、指針軸摺動部に錆が認められました(写真 2 参照)。軸摺動部の錆はこのまま放置いたしますと、開閉器の開閉動作に影響を及ぼす事が考えられます。

| | <p>写真2<br/>指針軸部</p> <p>・指針軸撓動部に、錆が認められました。</p> |

大変お手数をおかけいたしますが、開閉器の交換をさせて頂きたく、ご協力賜りますようお願い申し上げます。

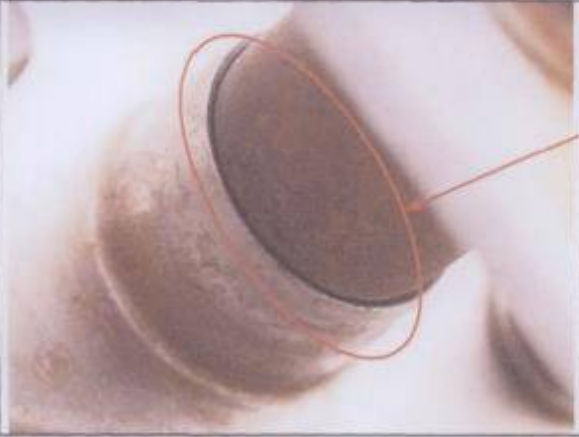
ハンドル軸に、錆が見られますが、ハンドル軸摺動部に、錆は認められませんでした(写真 3 参照)。

| | <p>写真3<br/>ハンドル軸部</p> <p>・ハンドル軸に、錆が見られますが、ハンドル軸撓動部に、錆は認められませんでした。</p> |
