屋外用高圧交流気中負荷開閉器(E-PAS)の点検結果について

1. 設置場所名
有限会社後良製作所様

点 検 日	2012 年 5 月 18 日
形　　名	PAS-E2XSL30
製造番号	4CSAMX064
製造年月	2003 年 12 月

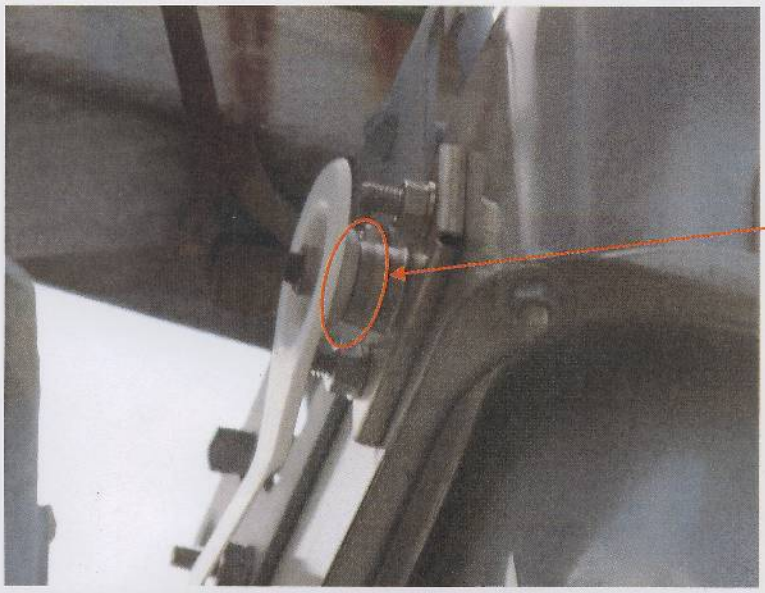
写真 1 **外観**

4. 点検結果
・本体製造番号による判定
本体の製造番号より水分浸入の対象外になります。
・外観目視点検及び写真による判定
開閉器に、変形・破損の異常は認められませんでした。
軸部摺動部に、錆は認められませんでした。(写真 2～3 参照)

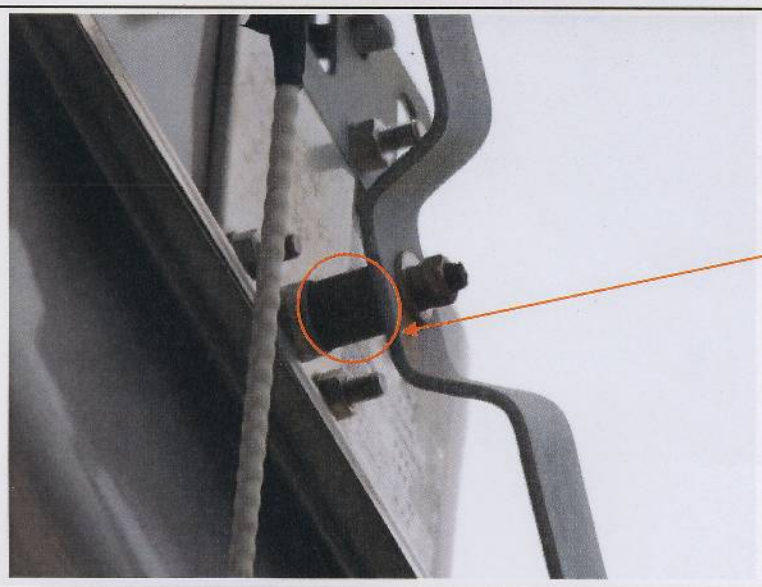
5. 考察
本体の製造番号より水分浸入の回収対象外となります。
各軸部に異常は認められませんでした。(写真 2～3 参照)
しかしながら、軸錆調査対象期間内の製品であることより、今後定期的に外観状態(軸部) を確認させて頂きたいと存じます。

**写真 2** **指針軸部** ・摺動部に錆は認められませんでした。
